Quickscan N257 Heense Molen

Opdrachtgever: Provincie Noord-Brabant
Referentie: VER1802500-INFR1802370
Revisie: B
Datum: 13 februari 2018

Iv-Infra b.v.

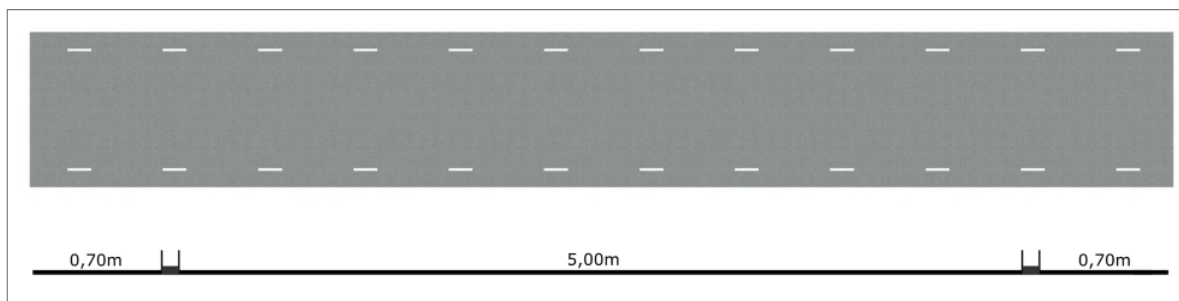
Figuur 4: Dwarsprofiel N257 bibeko Heense Molen

In figuur 4 is het dwarsprofiel van de hoofdrijbaan van de N256 in Heense Molen binnen de bebouwde kom weergegeven. Tussen de rijbaan en de redresseerstroken zijn 1-3 strepen als kantmarkering aangebracht.

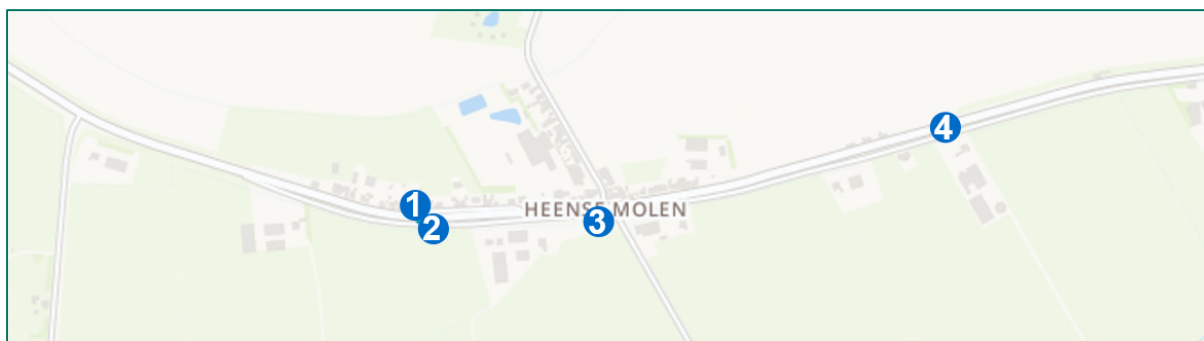
Figuur 4: Kaart met ongevallocaties

In de periode tussen 1 januari 2014 en 31 december 2017 hebben op de N257 ter hoogte van Heense Molen in totaal vier (geregistreerde) ongevallen plaatsgevonden. Alle ongevallen betroffen UMS-ongevallen (uitsluitend materiële schade). Bij twee van de vier ongevallen was sprake van overmatig alcoholgebruik. Van de andere twee ongevallen is de toedracht onbekend, waardoor geen uitspraken kunnen worden gedaan over de aanleiding van de ongevallen.

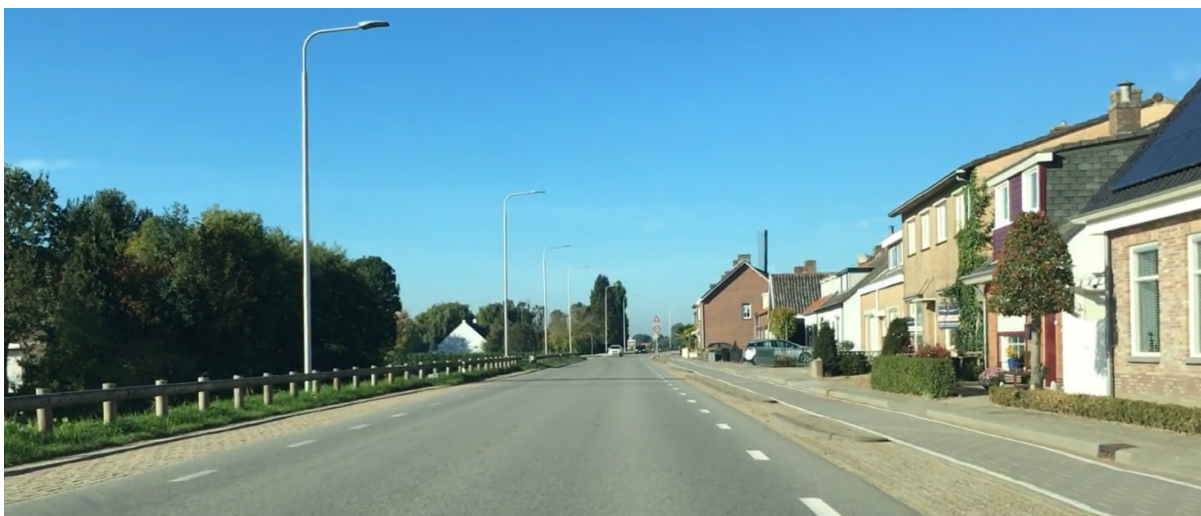
Figuur 5 Wegbeeld de bebouwde kom

- De N257 in Heense Molen is een voorrangsweg met daarop hoofdzakelijk doorgaand verkeer. Omdat er relatief weinig verkeer afslaat of bijkomt binnen de kern, ontbreekt de noodzaak om af te remmen. Verkeer is hierdoor minder geneigd de snelheid aan te passen.
- Er ontbreekt een scheidingsstreep, zie figuur 5. De richtlijnen van het CROW schrijven voor dat op gebiedsontsluitingswegen een fysieke rijrichtingscheiding wordt toegepast of scheidingsstrepen als alternatief.
- De gehele rijbaan oogt breed, wat niet past bij een snelheidsregime van 50 km/h.
- De kantstrepen bestaan uit 3-1 strepen. De richtlijnen van het CROW schrijven voor een gebiedsontsluitingsweg binnen de bebouwde kom (50 km/h) 3-3 markering voor.

- Oplossingsrichting (grootschalig): Aanbrengen asmarkering en aanpassen kantmarkering. Hiermee wordt de rijbaan optisch versmald en is er meer aandacht voor de plek op de weg. Figuur 11 geeft het minimale profiel weer met markering (3-3) conform de richtlijnen.

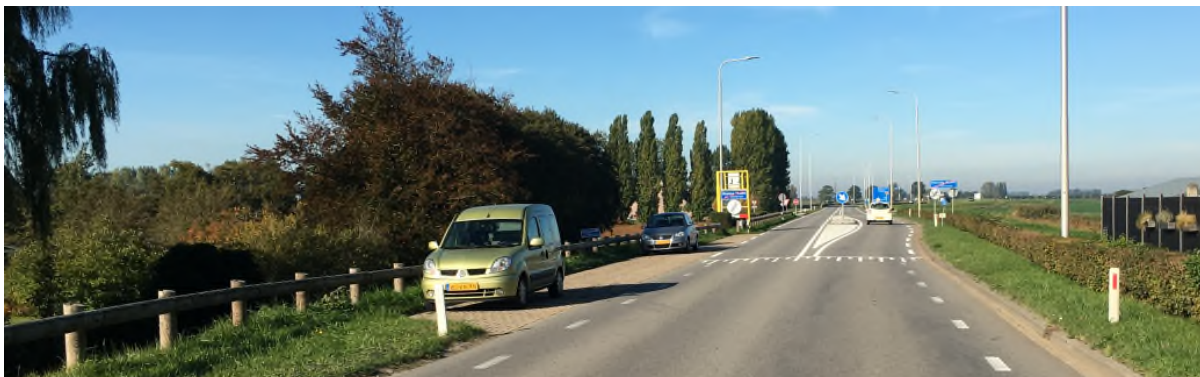
Figuur 6 (Parkeer)stroken binnen de bebouwde kom

- Er zijn twee stroken van +/- 50 meter aan de zuidzijde van de weg binnen de bebouwde kom aangebracht, zie figuur 6. Deze functioneren als parkeerstrook. Parkeerstroken langs gebiedsontsluitingswegen zijn onwenselijk volgens de richtlijnen.

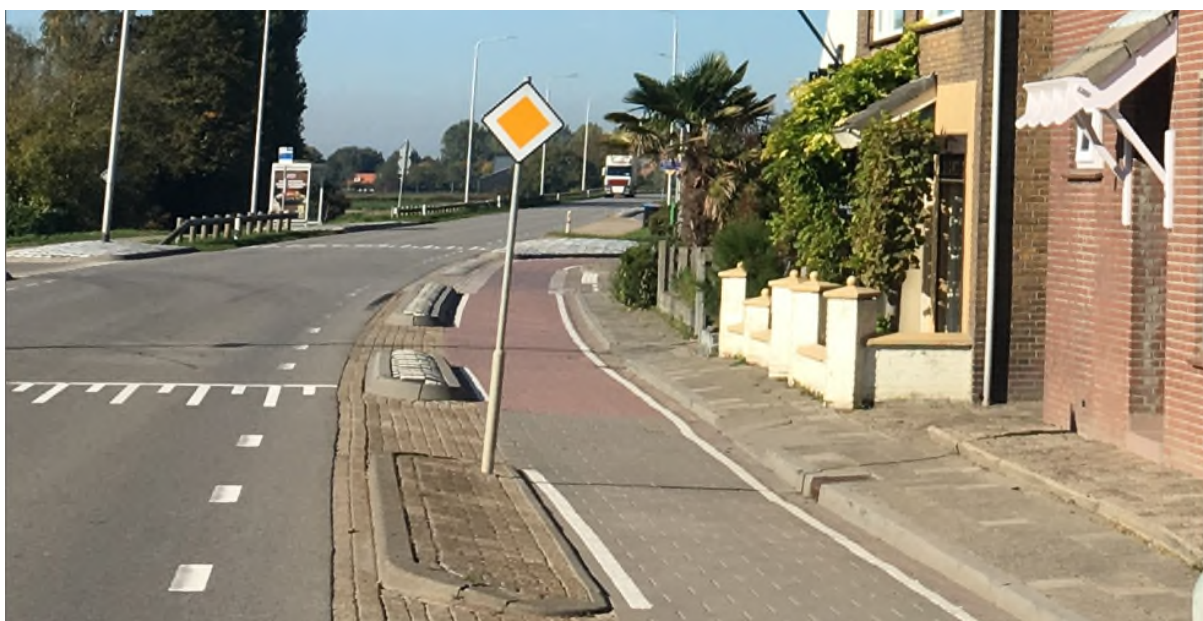
Figuur 7 Kleurvariatie in de fietspadverharding

- Het fietspad aan de noordzijde is in zowel grijs als rode tegels uitgevoerd. Dit geeft een rommelig wegbeeld, zie figuur 7.

- Oplossingsrichting (grootschalig): fietspaden eenduidig in rode verharding uitvoeren, eventueel verhoogd ten opzichte van de hoofdrijbaan. Hiermee wordt het duidelijker dat er meerdere modaliteiten gebruik maken van de weg. De kleurstelling draagt tevens bij aan het beeld van een woonomgeving.

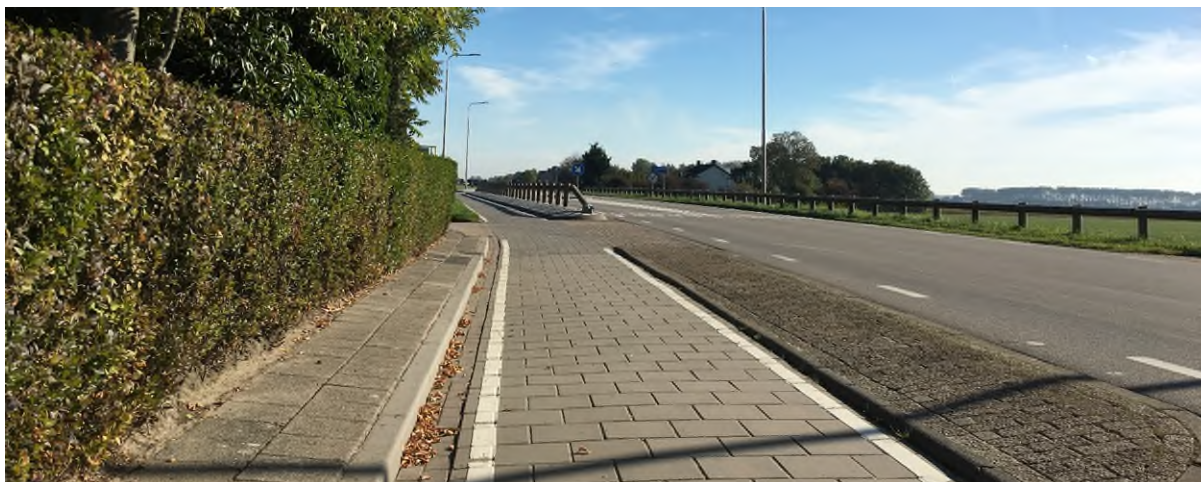
Figuur 8 Geleiderails nabij de oostelijke komgrens

- Er zijn twee permanente DSI's geplaatst op de komgrenzen. Door een bewoner is aangegeven dat de DSI's niet goed leesbaar zijn wanneer de zon er schuin op staat.
- Op de komgrens staan borden 'einde 50'. Deze zijn overbodig, omdat einde komgrens al betekent dat er een maximumsnelheid van 80 km/h geldt.
- De houten geleiderail ter hoogte van de oostelijk komgrens ontnemt het zicht van autobestuurders die vanuit naastliggende inritten de rijbaan op willen rijden. Zie figuur 8.

- Het zicht op de N257 komende vanaf de Heense Molenweg wordt beperkt door een aantal reclameborden en een elektrakast. (aandachtspunt F)
 - De houten geleiderail aan de noordkant ontnemt voor enkele inritten het zicht op verkeer op de N257. (aandachtspunt G)

- Oplossingsrichting (kleinschalig): de houten geleiderail verplaatsen of zodanig uit te voeren dat de koplampen van het aanrijdend verkeer goed zichtbaar zijn.
- Oplossingsrichting (kleinschalig): indien het bij individueel geval blijft, kan worden gedacht aan een verkeersspiegel. Nadelig hieraan is dat dit het risico van schijnveiligheid met zich meebrengt.
- Oplossingsrichting (kleinschalig - grootschalig): Geleiderails verwijderen of vervangen door haag. Geleiderails worden in beginsel niet toegepast binnen de bebouwde kom. Uitzonderingen zijn gevaarlijke of onoverzichtelijke bochten. Daar is hier echter geen sprake van. Dit kan mogelijk als onderbouwing dienen om de geleiderails (gedeeltelijk) te verwijderen.

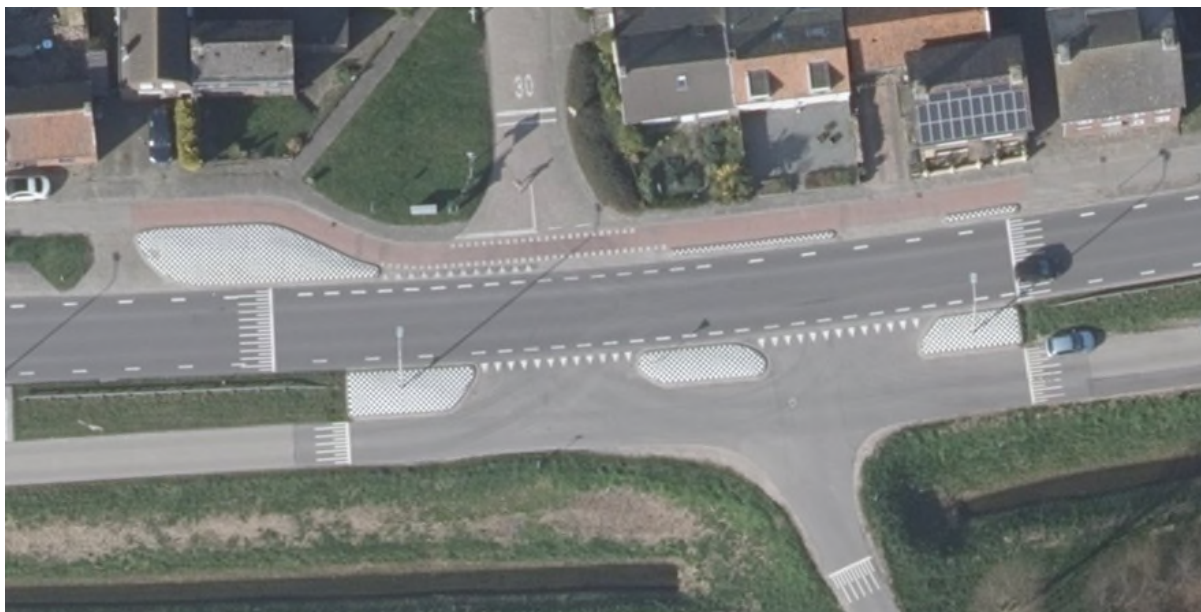
Figuur 9 Inrichting kruispunt N257 – Heense Molenweg met aanduiding reclameborden

- De zuidelijke tak van het kruispunt bestaat uit twee aansluitingen op de kruising/N257, zowel de Heense Molenweg (parallelbaan zuid) en de Princeweg sluiten aan op het kruispunt. Dit kan tot onduidelijke en onoverzichtelijke verkeerssituaties leiden, zie figuur 9.

- Overige bevindingen:
 - De enige kruising binnen de bebouwde kom N257- Heense Molenweg/Princeweg is onduidelijk ingericht. Dit komt hoofdzakelijk door de dubbele aantakking aan de zuidzijde. Deze inrichting zorgt voor een onduidelijke en onoverzichtelijke verkeerssituatie. (aandachtspunt E)

- Oplossingsrichting (grootschalig): aanpassen van de kruising door een enkele aansluiting te maken op de zuidelijke tak. Bij voorkeur is dit de meest westelijk aansluiting. Deze ingreep zal mogelijk effecten met zich meebrengen ten aanzien van de manoeuvreerruimte/draaicirkels voor grote voertuigen. Het bepalen van de mogelijkheden en de exacte kruispuntvorm dienen nader onderzocht te worden.

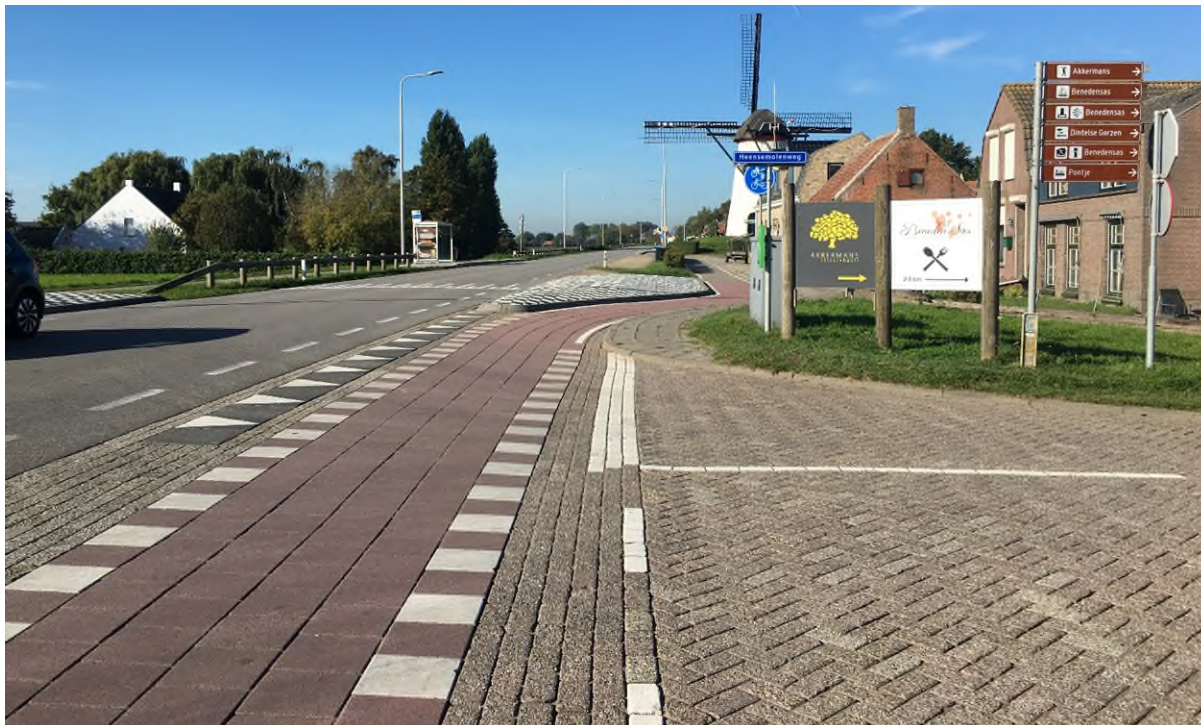
Figuur 10 Zichtbeperkende obstakels kruising N257 – Heense Molenweg

- Komende vanuit de Heense Molenweg wordt het zicht op de N257 beperkt door diverse reclameborden, containers en elektriciteitskasten. Zie figuur 10.
- Op de Heense Molenweg (noord) begint een zone 30. Bij het verlaten van de zone 30 richting de N257 wordt het bord zone 30 opgevolgd door een bord A1-50 (50 km/h) vlak voor de kruising. Deze is overbodig.

- Oplossingsrichting (kleinschalig): Elektrakast verder van de rijbaan af plaatsen. Dit kan mogelijk binnen het groenveldje waar deze nu op staat. De mogelijkheden van het verplaatsen van de elektrakast zullen echter nader moeten worden onderzocht.
- Oplossingsrichting (kleinschalig): Reclameborden verwijderen of verplaatsen. De reclameborden kunnen mogelijk verder van de rijbaan/kruising worden geplaatst. Een andere mogelijkheid is om de vorm aan te passen, zodat deze eventueel als onderdeel van de lokale/toeristische bewegwijzering kan worden geplaatst.
